Instandsetzung von Klärwerks-Räumerbahnen TW PAGEL-FERTIGMÖRTEL

Prof. Dr.- Ing. Dieter Ogniwek

Zusammenfassung

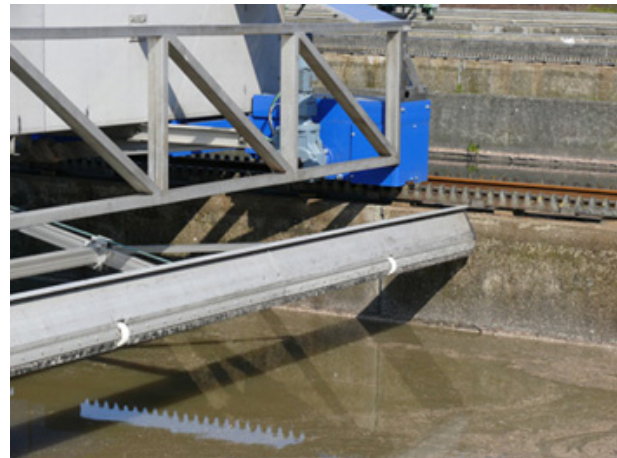
Die Gesamtanlage: Schienen und Räumer muss als Maschinenbauteil geplant und ausgeführt werden. Der Räumer muss ausreichend verwindungssteif ausgebildet werden und mit Kardanwellen ausgestattet werden, damit die Antriebe beider Seiten absolut synchron laufen. Bewährt hat sich die Schienenbefestigung in Klemmtechnik. (Bild 1)

Bild 1: Nachträglicher Einbau eines Stahl-Fachwerkträgers zur Aussteifung

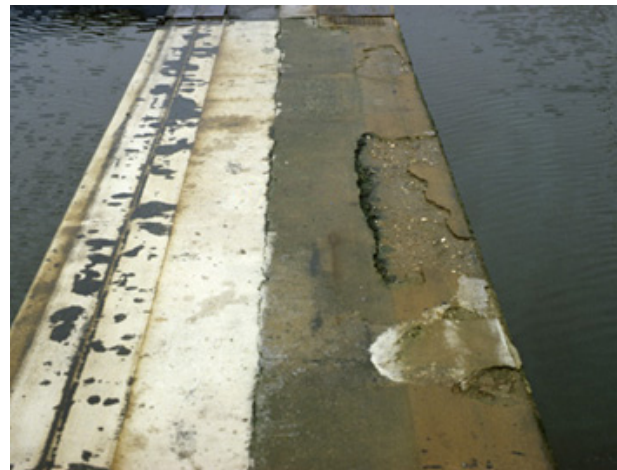
Es werden nach den Vorgaben der Richtlinie SIB des DAfStb Beschichtungen ausgeführt, die sich an der Beschichtung OS8 orientieren. Der geschädigte Altbeton wird entfernt und mit PCC-Mörtel reprofiliert. Die Beschichtung ist eine starre Epoxidharzbeschichtung. Aufgrund der unterschiedlichen Wärmeausdehnung der Beschichtung kommt es häufig langfristig zu Haftungsproblemen. (Bild 2)

Bild 2: Schadhafte Instandsetzung mit organischen Dünnbeschichtungen

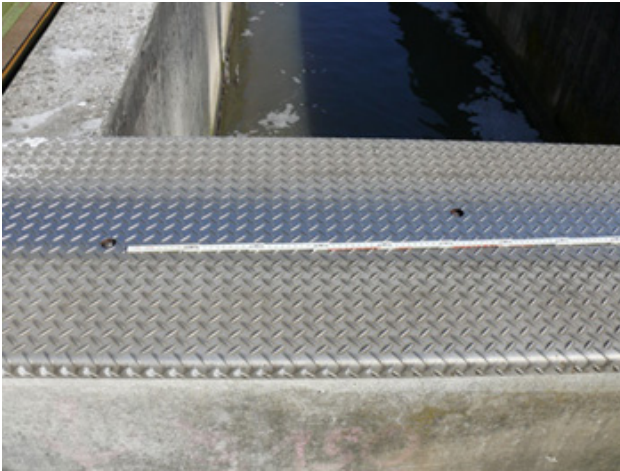
Bei Riffelblechen entsteht ein höherer Verschleiß an den Bandagen der Laufräder. Seitliche Befestigungen der Bleche haben sich besser bewährt als unmittelbar befahrene Befestigungen. (Bild 3) Gute Erfahrungen wurden mit glatten Edelstahlblechen gemacht. (Bild 4)

Bild 3: Edelstahl-Riffelbleche

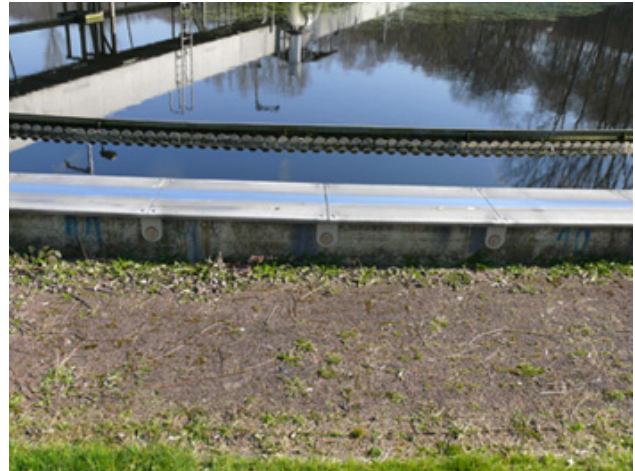
Bild 4: Glatte Edelstahlbleche

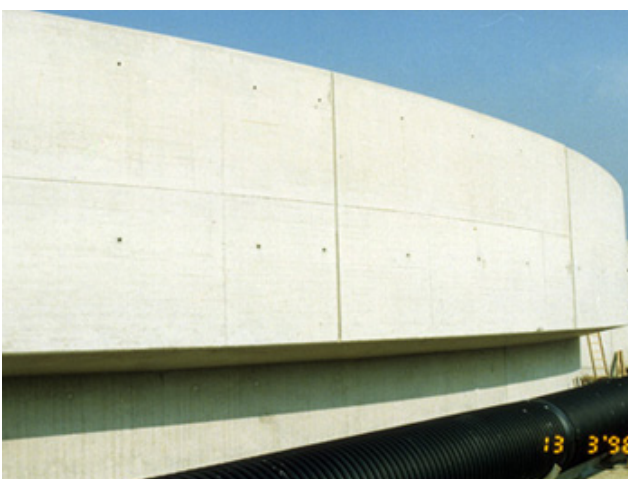
Dies ergab einen hervorragenden Sichtbeton (Bild 5). Allerdings kann dieser, nachdem die Wände bis auf ca. 1 Meter mit Erde angeschüttet wurden und durch die betriebsbedingten Verschmutzungen nur noch erahnt werden kann.(Bild 6)

Bild 5: Sichtbeton eines Nachklärbeckens: Neubauzustand

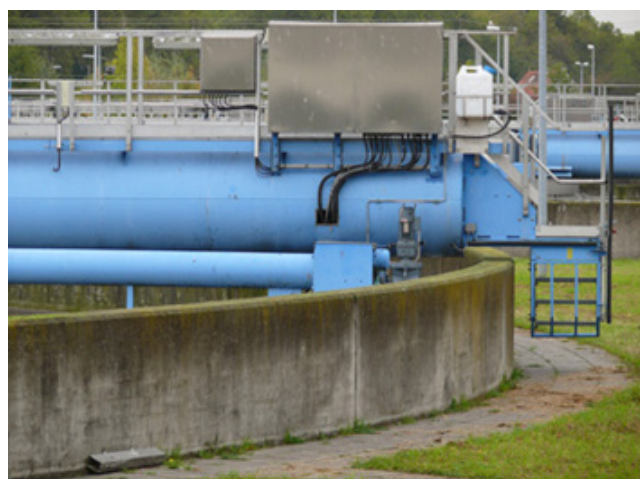
Bild 6: Gleiches Becken wie Bild 5: Betriebszustand

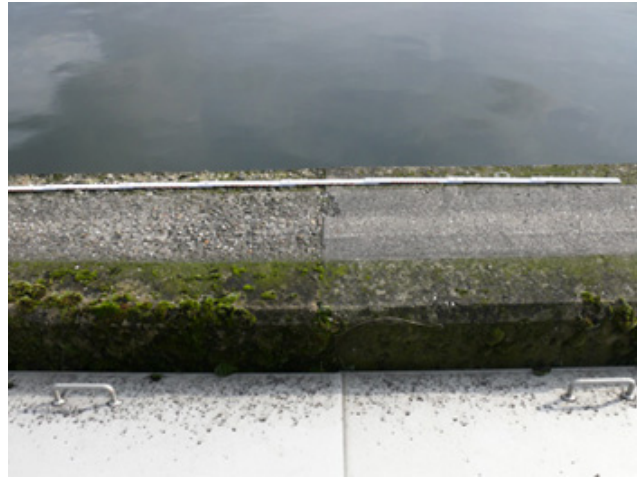
Bereits nach wenigen Wintern wiesen die Räumerbahnen stark unterschiedliche Abwitterungen auf (Bild 7). Die Abwitterungen zeigten sich innerhalb eines Betonierabschnitts etwa gleichartig, aber sehr unterschiedlich bezogen auf verschiedene Abschnitte. Mitte 1999 wurde eine umfangreiche Bestandsaufnahme durchgeführt. Dabei wurden an definierten Stellen die Abwitterungen fotografisch, mittels Messkeil und Konturenlineal ermittelt. Es sollte durch spätere Messungen überprüft werden, ob die Abwitterungen einen Endpunkt erreicht hatten. Diese erneuten Untersuchungen wurden im Frühjahr 2004 durchgeführt.

Bild 7: Feldweise stark unterschiedliche Abwitterung

Offenbar hatte sich die Witterung beim und nach dem Betonieren entscheidend auf die Wirkung der Nachbehandlung ausgewirkt. Ein weiterer Grund ist die gegenüber Splittbeton geringere Verbundwirkung zwischen dem Kieskorn und der Zementsteinmatrix.

Auf der Grundlage von Dauerhaftigkeitsüberlegungen wurde vorgeschlagen, die Räumerbahn des Beckens 7 ganzflächig instand zu setzen.

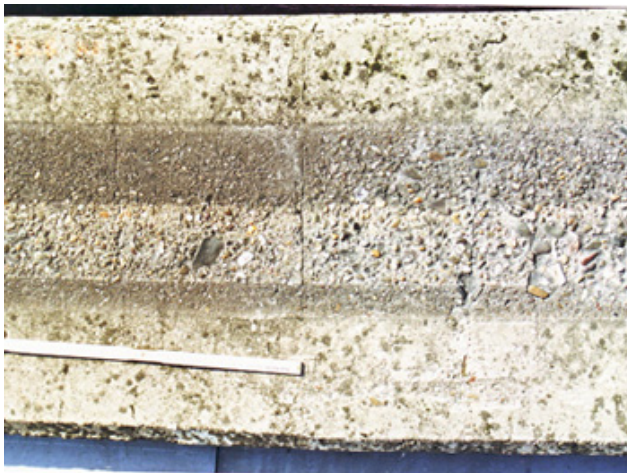
Es hatte sich gezeigt, dass die rasche Zunahme der Abwitterungen bis 1999 sich bis 2004 nicht fortgesetzt hatte. Die Abwitterungen kamen aber auch nicht zum Stillstand. Die Zementsteinmatrix war in diesen 5 Jahren um etwa 1 mm weiter abgewittert, punktuell wurden Abwitterungen bis 2,5 mm gemessen. Vereinzelt waren einzelne größere Gesteinskörner ausgebrochen. (Bilder 8, 9)

An Rissen waren punktuell kleine Kantenabwitterungen aufgetreten, die Arbeitsfugenränder waren punktuell stark abgewittert.

Bild 8: Abwitterung an einer Betonierfuge: Zustand 1999

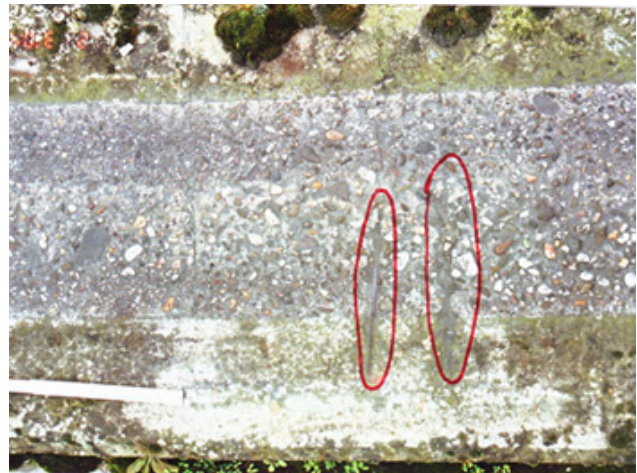
Bild 9: Gleiche Stelle wie Bild 8: Zustand 2004

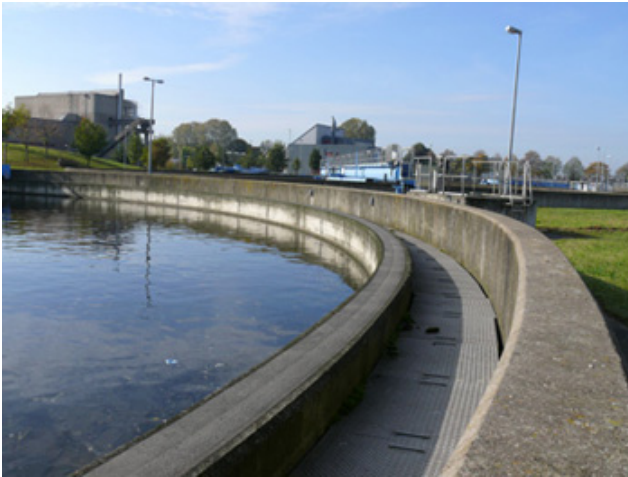
Aufgrund der Erfahrungen bei den Becken 1- 7 wurden bei den Becken 8 und 9 andere Planungs- und Ausführungsgrundsätze befolgt. Bei unveränderten Hauptabmessungen betragen die Wanddicken 40 cm. Die Wände wurden fugenlos geplant, mit einer Risse begrenzenden Bewehrung. Die gesamte Wand des Beckens wurde eingeschalt und ohne Arbeitsfugen betoniert. Als Gesteinskörnung wurde Splitt verwendet. Dieses Konzept hat sich sehr gut bewährt. Die Räumerbahnen zeigen geringe Abwitterungen und werden langfristig gute Gebrauchseigenschaften aufweisen. (Bild 10)

Bild 10: Nachklärbecken 8 nach 10-jährigem Betrieb

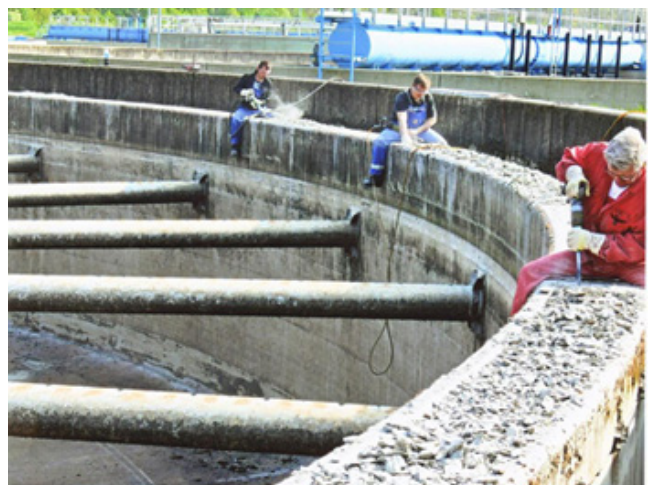
Bild 12: Betonabtrag

Die Instandsetzungsarbeiten wurden von der Firma SBS, Mülheim a. d. Ruhr durchgeführt. Die Räumerbahn wurde zunächst in der gewünschten Tiefe ausgestemmt. (Bild 12) Der Betonuntergrund wurde mit HDWS- Technik gestrahlt. Nach ausreichender Austrocknung wurde die Haftbrücke aufgetragen und frisch in frisch der Stahlfasermörtel eingebaut. Die 10-tägige Nachbehandlung erfolgte mittels Folie. Sofern die Fuge Mörtel- Altbeton im Randbereich Risse zeigte, wurden diese mit EP- Harz gefüllt.

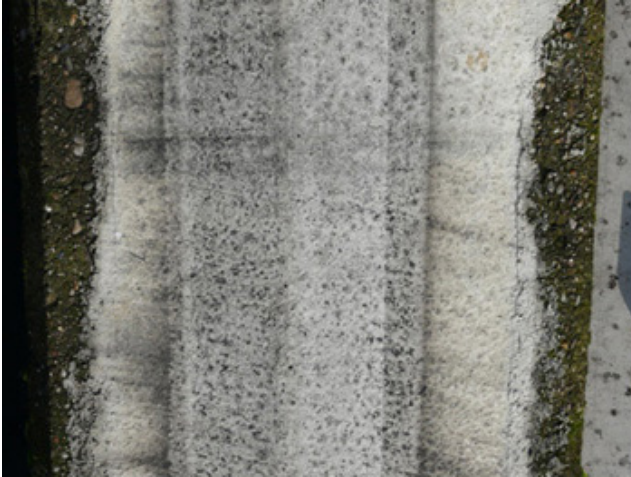
Die Abnahme bei Ablauf der Gewährleistungsfrist wurde im Juni 2008 durchgeführt. Insgesamt hatte sich der Instandsetzungsmörtel gut bewährt. (Bild 13) Die Oberfläche war nicht abgewittert, einzelne Edelstahlfasern waren flachliegend sichtbar, an den seitlichen Fugen zeigte der Mörtel keine Risse. Die Arbeitsfugen des Mörtels wiesen vereinzelt schmale Risse auf, ohne Hohlstellenbildung. An 9 Stellen waren im Bereich von Rissen Hohllagen des Mörtels entstanden. Diese mussten nachgebessert werden. (Bild 14) Im Bereich dieser Hohllagen war der Bruch in der Grenzschicht Altbeton- Mörtel aufgetreten. An diesen Stellen hatte der trockene Altbeton seinerzeit zu rasch die Haftbrücke aufgesaugt, sodass in der Grenzschicht nicht mehr ausreichend Haftbrücke zur Verfügung stand.

Bild 13: Instandsetzung mit einem Edelstahlfasermörtel

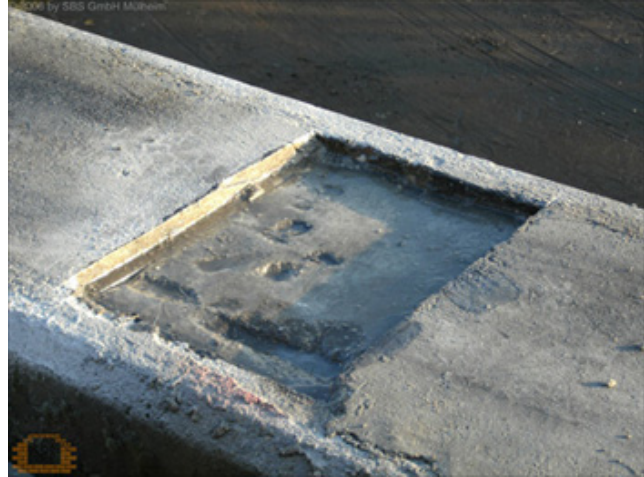
Bild 14: Reparatur einer Hohlstelle

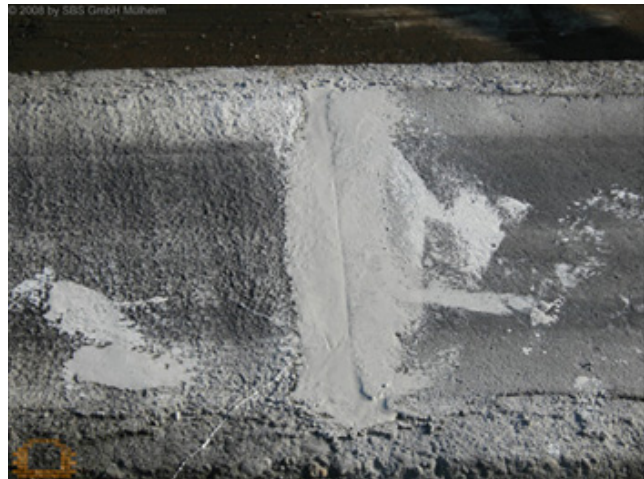
Bild 15: Rissfüllung mit Zementsuspension

Im Oktober 2008 wurden die Nachbesserungen begutachtet, die zu diesem Zeitpunkt 4 Wochen alt waren. Die Schnittstellen zwischen Ausbesserungsstellen und vorhandener Mörtelbeschichtung wurden in 11/08 gefüllt, wobei aus Witterungsgründen die Pagel Zementsuspension ZS10 verwendet wurde. Damit waren die Instandsetzungsarbeiten endgültig abgeschlossen. (Bild 15)
