## Reparaturverfahren für Feste Fahrbahn Systeme

**Trotz der bisher positiven Erfahrungen mit der Festen Fahrbahn, wird mit zunehmender Streckenlänge im Netz der DB AG die Verfügbarkeit schnell einsetzbarer und erprobter Reparaturverfahren für verschiedene Schadensbilder der Festen Fahrbahnen immer wichtiger. Im Rahmen eines Projektes wurde bei der DB Systemtechnik der Sachstand zum Thema erarbeitet und ein neues Reparaturverfahren auf der Basis des im Schwellenfach montierbaren Einzelstützpunktes DFF 300-1 der Fa. Vossloh entwickelt und erprobt.**

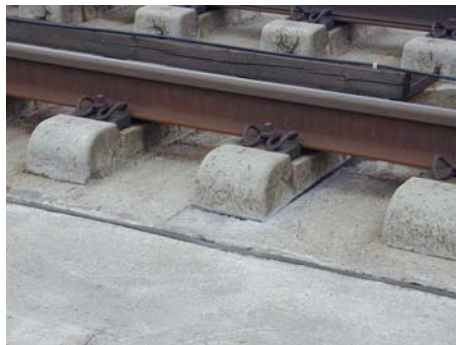
Durch den Herstellprozess und das unterschiedliche Verformungsverhalten der Fertigteilschwelle und des jungen Füllbetons, entstehen an den Fugen Störstellen mit Ausbildung nur geringer Haftzugfestigkeiten. Infolge dynamischer Beanspruchung kann es in der Folge zu Ablösungen des Schwellenkörpers aus der BTS kommen. Bei fortgeschrittener Schädigung sind lose Schwellen meist an den weißen Rändern und Kantenabbrüchen im Umgebungsbereich der Schwellen zu erkennen. Zusätzlich wird die Dauerhaftigkeit durch mögliches Eindringen von Wasser gemindert. Allgemein gelten solche Schwellen als locker, die in ihrem Bereich umlaufende Risse mit Rissweiten  $w > 0,5$  mm aufweisen. Anfällig sind hierfür insbesondere die älteren Rheda Bauarten mit großen einzubindenden Schwellenformen und einer meist glatten und großflächigen Untersicht. Gelockerte Schwellen sind aber auch als Folge von Entgleisungen zu erwarten [9]. Bei Bauarten aus Beton-Fertigteilplatten kann dieser Mangel nicht auftreten.

**Abb. 1: Gelockerte Schwelle auf der SFS Hannover - Berlin**

Der Versuch, die Schwellen dauerhaft durch in die Betontragschichten eingebrachten Ankersysteme zu fixieren, zeigte sich schnell als erfolglos. Die Anker lockerten sich i.d.R. nach 5 - 9 Monaten aus ihrer Verspannung. In der Folge wurden aufgetretene Schwellenlockerungen durch Injektion von Epoxydharz saniert. Probleme bereitet in diesem Zusammenhang die Wasserempfindlichkeit und relativ lange Aushärzeit geeigneter Epoxydharze. Im Fall der direkt belasteten Schwelle ist keine Wiederbelastung bis zum endgültigen Abbinden des Verfüllstoffes möglich.

Für das Verpressen der Schwelle wurde ein für diesen Anwendungsfall optimiertes Injektionsverfahren entwickelt. Dabei wird Epoxydharz durch einen in die Dübel der Schwellenschraube eingebrachten Adapter injiziert. Zuvor ist mit Hilfe einer Bohrlehre durch den Boden des Dübels ein Bohrloch bis zur Unterkante der Schwelle abzusetzen. Das Verpressen der Hohlräume erfolgt durch eine als Packer präparierte Schwellenschraube meist ohne vorherige Verdämmung. Bei diesem Verfahren wurden vorwiegend das Epoxydharz *Konudur PL 160* verwendet.

In einem anderen Fall wurden für das Verpressen lockerer Schwellen herkömmliche Bohrpacker verwendet. Die Anordnung und Anzahl der Bohrungen bzw. Packer richtet sich nach dem Rissbild des Schwellenblocks (i.d.R. 2 - 4 Bohrungen bzw. Packer). Anfangs kam dabei das Epoxydharz *MC DUR 1264 KF* zum Einsatz. Aufgrund der für eine Wiederbelastung notwendigen langen Aushärzeiten, mussten die sanierten Schwellen durch Hilfskonstruktionen temporär entlastet werden. Bei späteren Sanierungsmaßnahmen wurde dann eine beschleunigte Variante des Epoxydharzes mit dem Namen *MC DUR 1264 Neu* mit um 30% verkürzter Reaktionszeit verwendet.

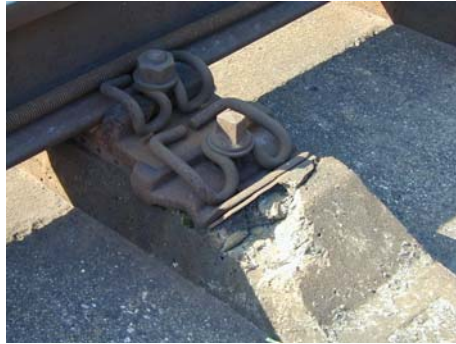
Bei Oberflächenschäden an Betontragschicht oder Schwellen, welche die Dauerhaftigkeit des Systems beeinträchtigen, aber nicht unmittelbar zu einer Funktionsminderung führen, wird in den Reparaturkonzepten der FF Systemhersteller eine Reprofilierung der schadhafte Betonoberflächen mit kunststoff-modifizierten Mörteln (PCC) empfohlen [6]. Dabei sind auch Schäden an den Schwellenhöckern, sofern dadurch ihre Stützfunktion nicht um mehr als 50 % gemindert ist, auf diese Weise zu sanieren. In anderen Reparaturkonzepten werden über die Beschränkung der Abmessungen der beschädigten BTS Bereiche (Fläche und Tiefe) die Anwendungsgrenzen einer Reprofilierung definiert. Die Ursachen der Schäden können dabei Baufehler, Umwelteinflüsse oder Havarien (Entgleisung) sein.

**Abb. 2: Betonabplatzung am Schwellenhöcker der Bauart Rheda (Dachau – Karlsfeld)**

Die Durchführung erfolgt nach den ZTV-ING bzw. der Richtlinie SIB. Für die Aushärtung des Materials bis zur Festigkeit eines B35 sind bei Raumtemperatur 15 - 30 h anzusetzen. Bei kalten Temperaturen kann sich die notwendige Aushärzeit verdoppeln. Falls die Sanierungsbereiche nicht direkt belastet werden, ist allerdings auch eine frühere Streckenfreigabe möglich.

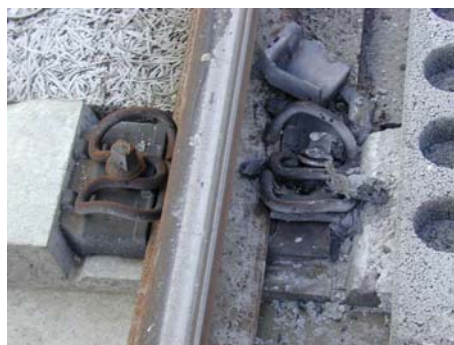
Aufgrund eines Achsstummelbruches bei einem Güterzugwagen kam es im Umfahrungsbereich Melk zu einer Entgleisung. Betroffen waren ca. 4 km Feste Fahrbahn in den o.g. Bauarten. Dabei zeigte sich durchwegs ein einheitliches Schadensbild in Form von durchgehender Beschädigung der innenliegenden Teile der Schienenbefestigung sowie in Größe und Form unterschiedlichen Abplatzungen der innenliegenden Betonhöcker bzw. der Schwelle. Im Bereich der Bauart Rheda (Übergang zum Schotteroberbau) wurden durch den Vorfall die Schwellen im Betonbett derart gelockert, dass im Randbereich durchgängig ein umlaufender Riss entstand. Die Gleistragplatte als Ganzes blieb jedoch durchwegs völlig unbeschädigt. Vor der Reprofilierung der Schienenaufleger war eine Erneuerung der gesamten Schienenbefestigungsgarnitur erforderlich. Hierbei mussten z.T. auch Abplatzungen im Bereich der Dübel mit Epoxydharz ausgebessert und sowohl Dübel als auch Schwellenschrauben ausgetauscht werden. Die Schwellenhöcker wurden mit einem vorher gesondert labortechnisch untersuchten Epoxydharz Mörtel unter Zuhilfenahme von Stahlschalungen reprofiliert. Auf diese Weise konnten pro Arbeitstag ca. 250 Schienenstützpunkte bearbeitet werden. Die gelockerten Rheda Schwellen wurden zusätzlich durch Epoxydharz Injektion fixiert [9].

**Abb. 3: Zerstörter Schienenstützpunkt und Schwellenhöcker nach Entgleisung im Umfahrungsbereich Melk ÖBB Bauart Fertigteilplatte Porr [9]**

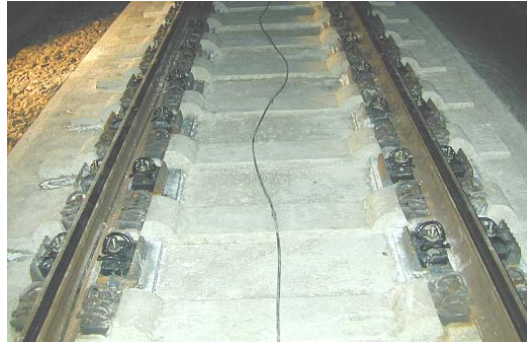
**Abb. 14 : Ansicht des Umgebauten Gleisbereichs im Netzbezirk Wustermark**

Bei den bisher durchgeführten Begehungen, Messfahrten und Messungen konnten nach nun rund 1-jähriger Liegedauer keine Schäden oder Auffälligkeiten an den Reparaturstützpunkten festgestellt werden.

Nach Abschluss der Arbeiten wurden im umgebauten Bereich die alten loarv 300-1 Schienenstützpunkte gelöst, die Spannklemmen in der Vormontagestellung fixiert und die

Zwischenlagen entnommen. Dadurch ist gewährleistet, dass die gesamten im Gleis auftretenden Kräfte von den neu eingebauten Schienenstützpunkten aufgenommen werden.

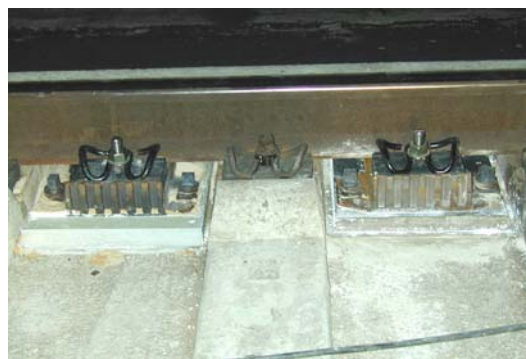
**Abb. 15 : Eingebaute Reparaturstützpunkte DFF 300-1 in Winter- (li.) und Regelvariante (re.) mit gelöster Regelbefestigung (mi.) und Spannklemme in Vormontagstellung**
